CORPORACIÓN ACEROS AREQUIPA S.A.

PROYECTO: "OPTIMIZAR EL SISTEMA DE EVACUACIÓN DE ROLLOS DE ALAMBRÓN"

GRUPO DE PROGRESO "IDENTIFICACIÓN"

2008, MAYO

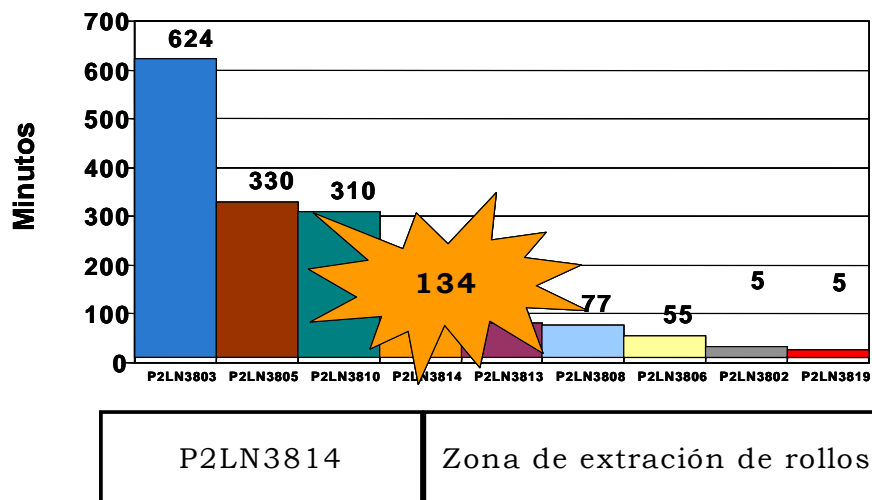
La gráfica mostrada a continuación podemos observar los minutos por paradas imprevistas de mantenimiento en el año 2007.

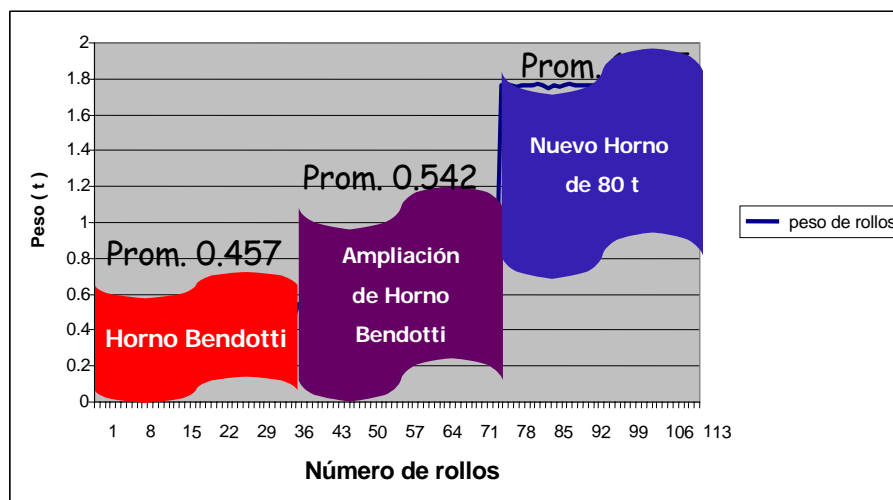
La evolución del peso del rollo de Alambρόn liso de construcción y el alambρόn corrugado de 6 mm son mostrados a continuación. Cabe mencionar que el peso del rollo para ambos productos es el mismo.

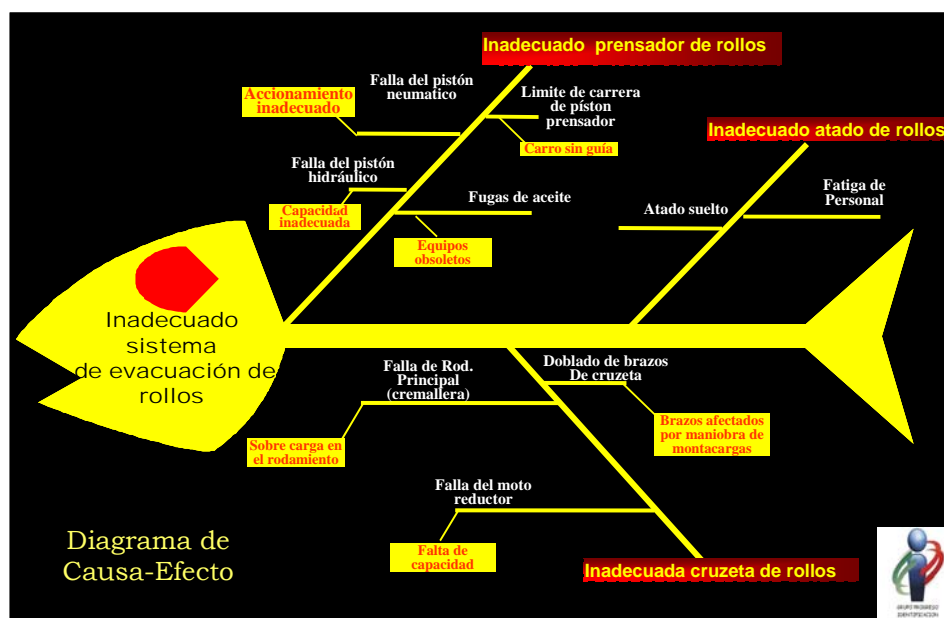
Empleando un Diagrama de Causa-Efecto identificamos las causas raíces:

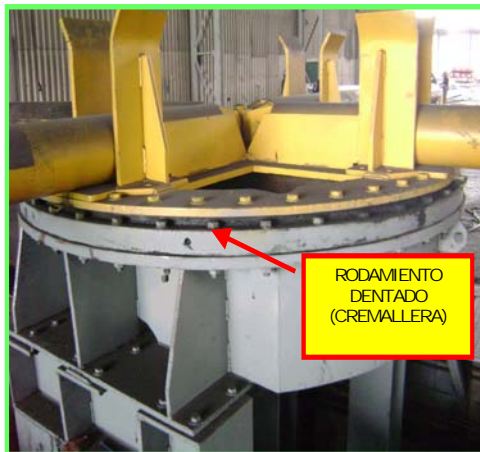
**QUINTA SOLUCIÓN:
CAMBIO DE RODAMIENTO**

Quinta solución: Cambio de rodamiento.- La cruzeta de rollos tiene un sistema de giro realizado por un rodamiento dentado (cremallera), con el incremento del peso del rollo el rodamiento no soportaba las cargas a las cuales estaba expuesto, por lo tanto teniendo un desgaste prematuro trayendo como consecuencia juegos radiales y axiales en el equipo generando fallas, esto fue solucionado colocando un rodamiento de mayor capacidad mismo que fue recuperado de los equipos dados de baja en planta.

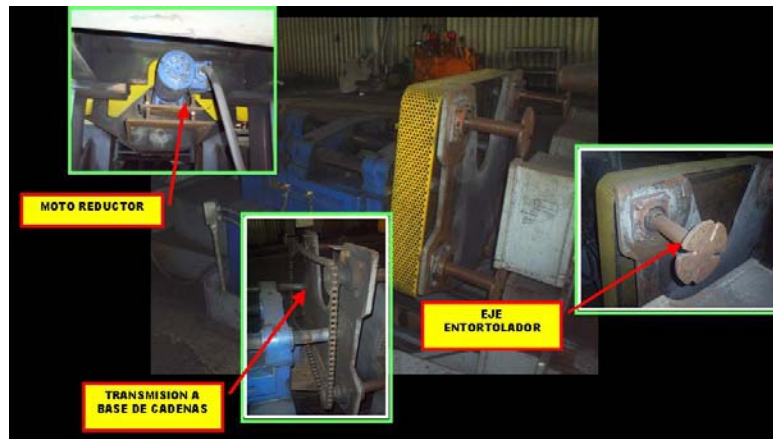
Octava solución: Atadora de rollos.- Para que un rollo resistiera el manipuleo al que se encontraba expuesto durante el almacenamiento y proceso de enderezado se tenía que garantizar el atado ya que el método manual no era confiable y en muchos de los casos se soltaba, esto fue solucionado implementando un equipo que atortole el alambre con una mayor fuerza.

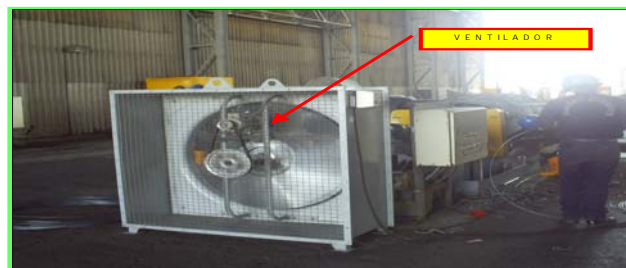
Novena solución: Implementación de un ventilador.- El incremento de ritmo de producción generó en el producto terminado, listo para ser embalado y pesado se incrementó la temperatura, por ser un proceso manual realizado por operarios las condiciones de trabajo eran muy importantes, es por tal motivo que se buscó la manera de reducir la temperatura a la cual se encontraba expuesto el trabajador durante sus 8 horas de jornada, implementando un ventilador que evacuara el calor emitido por el producto.

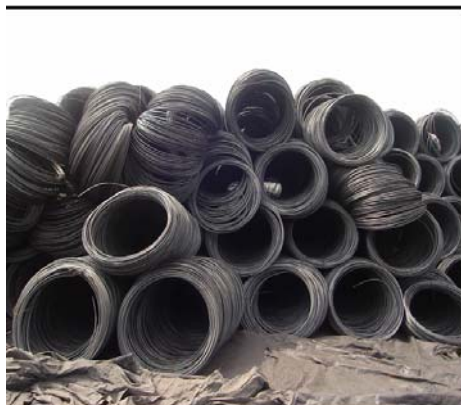
ANTES

En las siguientes fotos se puede observar como los rollos mejoraron sus características de facilidad de manipulación y almacenaje.

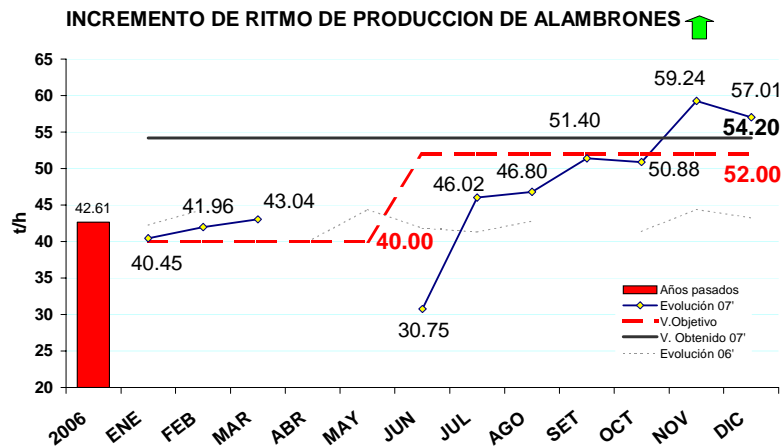
Nuestras mejoras incidieron en elevar los ritmos de producción de la línea de alambón tal como se muestra en los meses de noviembre y diciembre del 2007.
